Průzkum a restaurování sochy Artemidy z parku zámku Konopiště

Petr KUNEŠ, Jan TURSKÝ

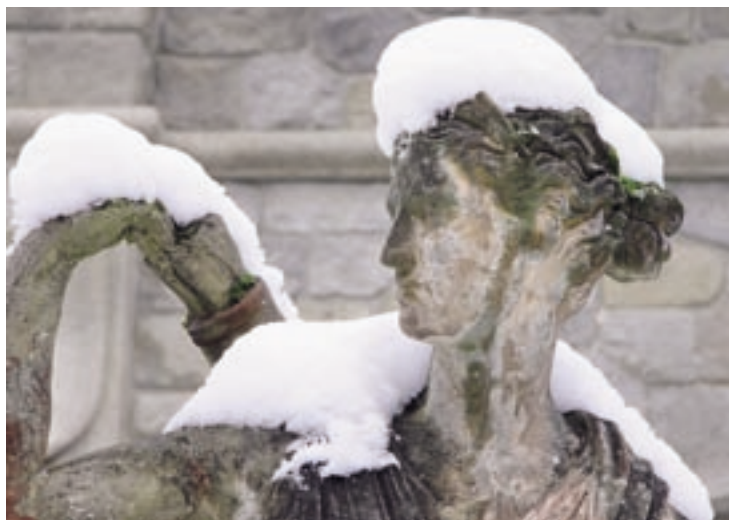
1

Obr. 1. Konopiště (okres Benešov), zámecký park, socha bohyně Artemidy, detail, stav před restaurováním, listopad 2004. (Foto P. Kuneš)

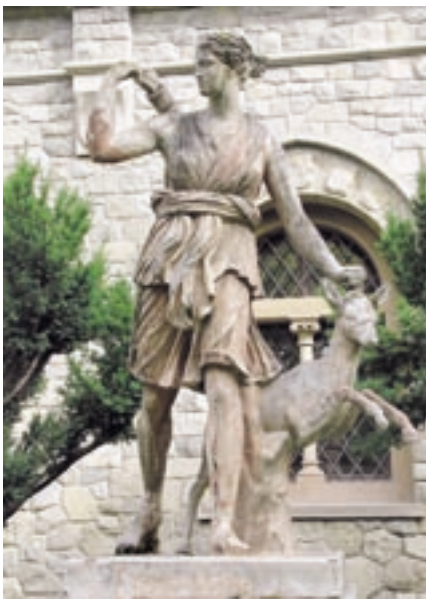
2

Stav skulptury v době průzkumu bylo možné označit za kritický. Vlivem rozsáhlé dlouhotrvající koroze ocelových armatur, které tvoří výtuhu všech částí sochy, došlo k masivnímu otevření materiálu odlitku. Toto poškození se nejvíce projevilo v partiích, jež jsou v porovnání s armaturou tenké, tedy zejména na končetinách obou postav. Koroze ocelové armatury způsobila hluboké praskliny na levé noze Diany, které sahaly na vnitřní straně od chodidla přes kotník a lýtko až ke koleni. Na zadní straně lýtko a na patě levé nohy již chyběla značná část materiálu až ke zkorodované armatuře, poškození zasahovalo také do hmoty kmenu v blízkosti lýtko. Na pravé noze byly hluboké praskliny na vnitřní straně holeně a na vnější straně lýtko, kde se již začal materiál oddělovat, noha byla značně hloubkově popraskaná v kotníku a na klínu pod opánekem. Obě nohy byly z velké části v minulosti opravovány, bylo možné rezeznat několik odlišných opravných tmeľů. Opravy byly v době průzkumu již dožitě a velmi pevná, neprodyšná cihlově červená hmota, tvořící nový povrch opravených částí sochy, zčásti opadaná. Materiál pod touto vrstvou byl silně narušený, místy bez soudržnosti. Značně poškozeny byly také obě paže Diany. Pravá byla v minulosti z velké části opravována a nově domodelována. Zápěstí a prsty byly značně zvětralé a došlo zde k výraznému potření detailů. Levá paže byla poškozena méně, předloktí však již bylo také podélně

Obr. 2. Konopiště (okres Benešov), zámecký park, socha bohyně Artemidy, stav před restaurováním. (Foto P. Kuneš)

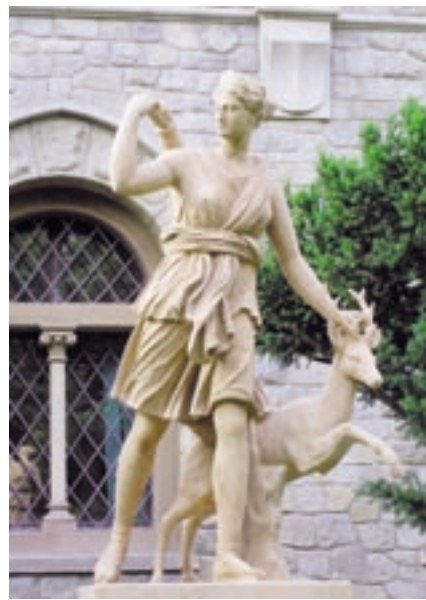
3

Obr. 3. Konopiště (okres Benešov), zámecký park, socha bohyně Artemidy, stav po restaurování. (Foto J. Turský)

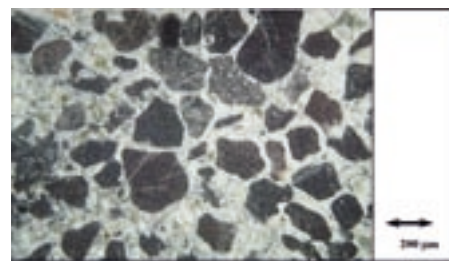
6

Obr. 6. Konopiště (okres Benešov), zámecký park, socha bohyně Artemidy, materiál odlitku, výbrus, dopadající světlo. (Foto P. Kuneš)

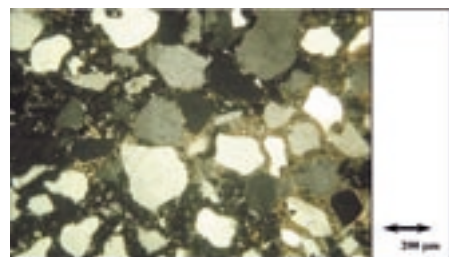
7

Obr. 7. Konopiště (okres Benešov), zámecký park, socha bohyně Artemidy, materiál odlitku, výbrus, procházející světlo, zkrřížené nikoly. (Foto P. Kuneš)

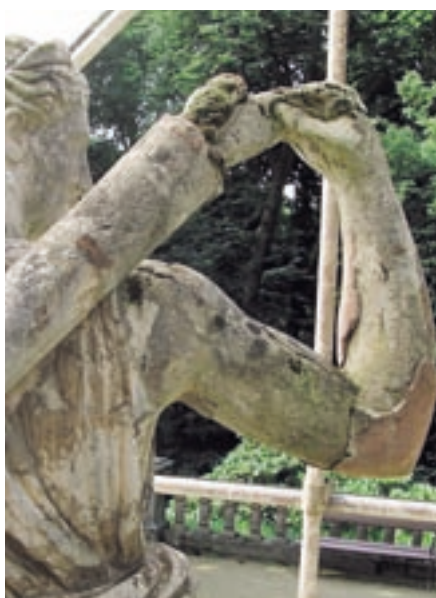
8

Obr. 8. Konopiště (okres Benešov), zámecký park, socha bohyně Artemidy, detail, stav před restaurováním. (Foto P. Kuneš)

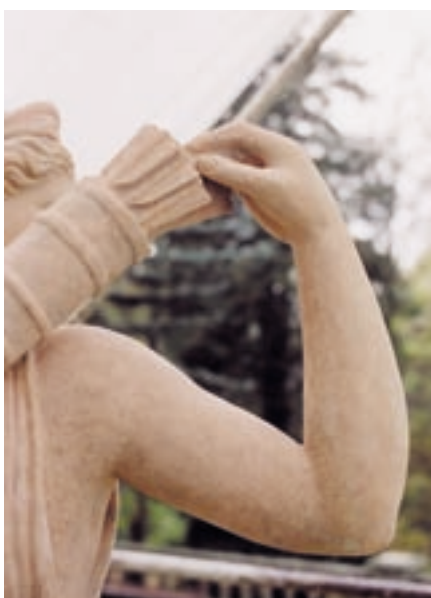
9

Obr. 9. Konopiště (okres Benešov), zámecký park, socha bohyně Artemidy, detail, stav po restaurování. (Foto J. Turský)

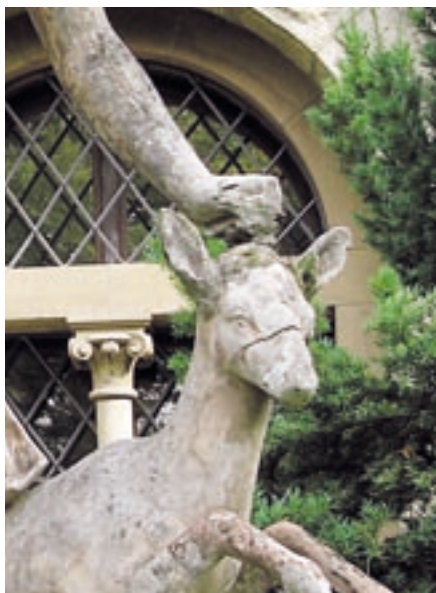
10

Obr. 10. Konopiště (okres Benešov), zámecký park, socha bohyně Artemidy, detail, stav před restaurováním. (Foto P. Kuneš)

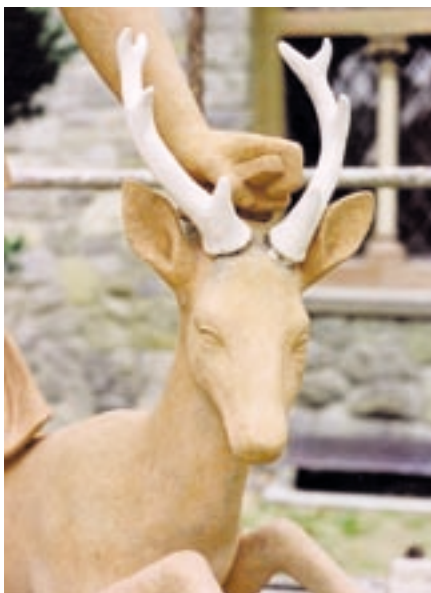
11

Obr. 11. Konopiště (okres Benešov), zámecký park, socha bohyně Artemidy, detail, stav při osazení parůžků. (Foto J. Turský)

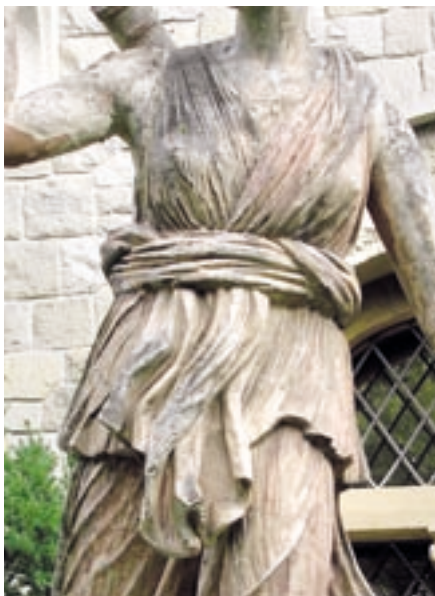
12

Obr. 12. Konopiště (okres Benešov), zámecký park, socha bohyně Artemidy, detail, stav před restaurováním. (Foto P. Kuneš)

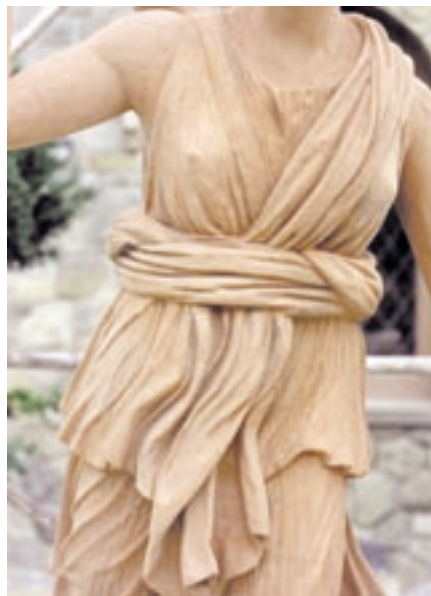
13

Obr. 13. Konopiště (okres Benešov), zámecký park, socha bohyně Artemidy, detail, stav po restaurování. (Foto P. Kuneš)

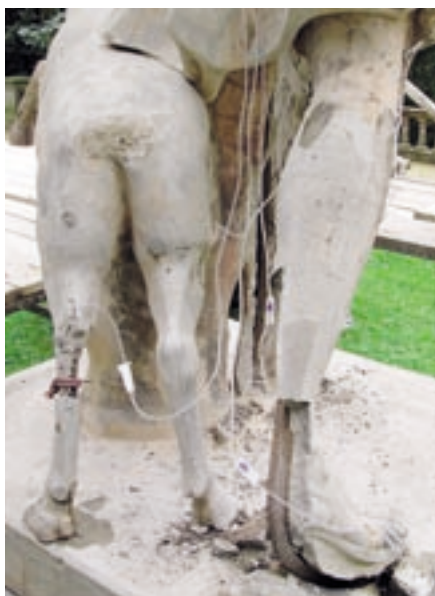
14

Obr. 14. Konopiště (okres Benešov), zámecký park, socha bohyně Artemidy, detail, průběh restaurování, konzervace armatury infuzním systémem. (Foto P. Kuneš)

v betonu prostředkem pro její ošetření.⁹ Za účelem dlouhodobé impregnace byly použity předvrtané otvory a infuzní systém. Odhalené části armatury byly odmaštěny, pečlivě natřeny epoxidem a po zavaznutí byl do povrchu nátěru vtačen jemný křemenný písek, a tím umožněna adheze následujících vrstev tmelu. Po zatvrdnutí byl povrch epoxidu odmaštěn benzínem a sejmuté části po případné úpravě lomových ploch bodově přilepeny. U dílů, které přiléhaly k ošetřené armatuře, byl k lepení použit epoxid, na jiných místech dále popsaný tmel. K opravě poškozených částí a doplnění chybějící modelace jsme navrhli tmel, který se po vytvrzení a vyzrání blížil svými fyzikálně-chemickými vlastnostmi původnímu materiálu. Z hmot, které jsou vhodné a dostupné pro náhradu historických hydraulických vápen, byla vybrána malta pojená vápnem s přídavkem metakaolinu, jenž funguje jako latentně hydraulická přísada. Metakaolin byl zvolen pro vynikající vlastnosti malt s jeho přídavkem a existenci exaktních dat charakterizujících tyto malty.¹⁰ Z měření vyplývá, že si dané malty zachovávají prodyšnost malt čistě vápenných při současném výrazném nárůstu mechanické pevnosti, odolnosti vůči krystalizaci solí a vodě. Další výhodou takových směsí je jejich výborná zpracovatelnost – ve srovnání se směsí s přídavkem portlandského cementu lze zpracovávat podstatně déle; vykazují velkou plasticitu a při dodržení vhodné distribuce kameniva je možné nanášet i poměrně silné vrstvy bez rizika jejich popraskání. Prané křemenné písky byly namíchaný tak, aby se porozita výsledného materiálu blížila porozitě zjištěné u originální hmoty. Tato distribuce se však ve výsledku značně lišila od distribuce kameniva původního materiálu, což

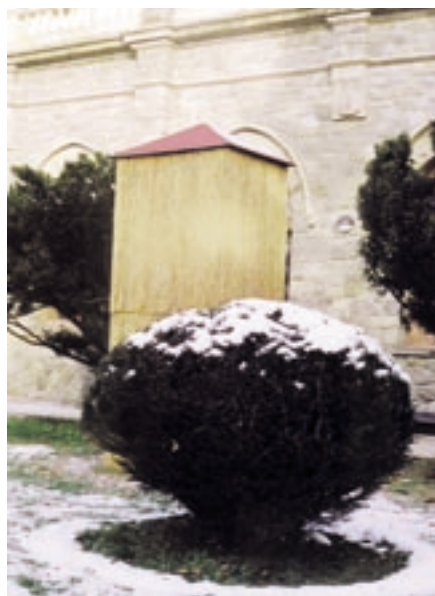
15

Obr. 15. Konopiště (okres Benešov), zámecký park, socha bohyně Artemidy, přístřešek chránící sochu mimo návštěvní sezonu, podzim 2005. (Foto J. Turský)

Aby bylo minimalizováno dlouhodobé zavlhčení a následné poškození památky mrazem, byla se správou zámku sjednána instalace demontovatelného přístřešku, který sochu chrání proti povětrnosti v období mimo návštěvní sezonu. Byl také doporučen režim památky s důrazem na revizi hydrofobní úpravy sochy (například měřením kontaktního úhlu vody) a její případnou obnovu. Po kontrole sochy na podzim 2006 byla domluvena obnova hydrofobity na sezonu 2007. Přestože jsme celý zákrok provedli s vědomím, že se jedná o dočasně funkční řešení mnoho let zanedbaného problému, zvýšená péče v dalších letech nepochybně prodlouží životnost této exponované památky. Nesporným přínosem restaurátorského zákroku bylo mimo jiné získání nových informací o historických materiálech a technologii jejich zpracování. Socha, která byla ještě nedávno evidována jako terakotová (to znamená z vypálené hlíny, a nutně tedy nearmovaná), byla v průběhu průzkumu interpretována jako armovaný výdusek a během restaurátorských prací přehodnocena na dílo sestavené ze samostatně, vzhůru nohama litých postav. Všechny tři uvedené technologie přitom vyžadují rozdílné zpracování, a to nejen po stránce řemeslné a materiálové, ale také tvarové (sochařské).
