Věžové a štítové nástavby bývalé Malostranské radnice v Praze

Stručné shrnutí dosavadních poznatků z probíhajícího stavebně-historického průzkumu objektu

Eliška NOVÁ, Michal PANÁČEK

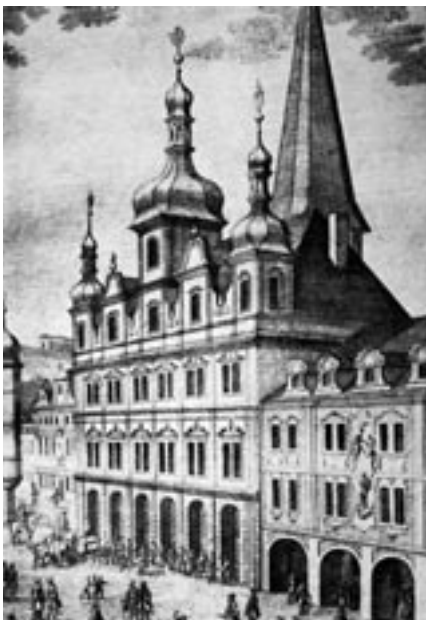
1

Obr. 1. Praha-Malá Strana, dům čp. 35/III, bývalá Malostranská radnice. Detail z rytiny provedené podle kresby Jana Josefa Dietzlera zachycující průchod korunovačního průvodu Marie Terezie Malostranským náměstím v roce 1743.

O to podstatnější je Dietzlerovo zobrazení korunovačního průvodu Marie Terezie z roku 1743;⁵ zvláště když je jedním z nejvýznamnějších podkladů pro projekt rekonstrukce věží, protože, jak bude ukázáno dále, je zároveň jediným úplným zachycením ideální podoby, která má být obnovena. Grafika zachycuje radnici od jihozápadu, v bočním horizontálním pohledu. Zobrazení má vcelku správné proporce, některé poměrně podstatné detaily jsou však vykresleny evidentně chybně. Nad korunní římsou přímo v linii fasády vyrůstá nad západním průčelím radnice obrovská pyramidální kompozice tří věží s báními a lucernami a dvou vysokých volutových štítů. Menší a nižší krajní věže jsou umístěny v nárožích, střední, větší a o patro vyšší věž je uprostřed. Všechny věže mají bání ve tvaru přechodu mezi zvoncovitou

a cibulovitou formou. Hmota věží a štítů je odlehčena velikými okenními otvory, stěny jsou tektonizovány pilastrovým řádem. Volutová křídla mezi věžemi a štíty svírají jehlance, ve vrcholech štítů jsou zobrazeny ozdobné vázy. Štítové stěny kryjí nižší sedlové střechy, kolmé na hlavní střechu s podélným hřebem. Hlavní střecha je zde zobrazena jako valbová.

Takto pravděpodobně mohlo vypadat hlavní průčelí Malostranské radnice po barokní dostavbě věží někdy v průběhu 17. století. Brilantnost rytiny a sevřenou ucelenost výrazu stavby, navozující dojem dokumentační věrnosti zobrazení, při bližším studiu bohužel zpochybňuje několik evidentních nepřesností a zjevných technických nedostatků. V místech úžlabí není vůbec vyřešen odvod srážkové vody a ukončující prvky (jehlance, vázy, vrcholové znaky věží) jsou velikostně značně předimenzované. V porovnání s dochovanými konstrukcemi v podkroví radnice je rovněž zřejmé, že střecha nikdy neměla plně valbový tvar.

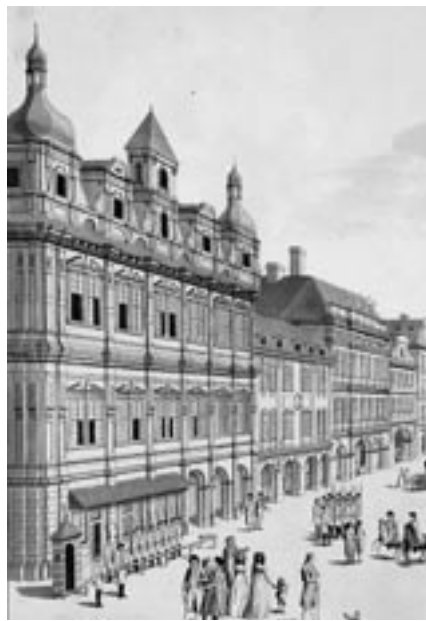
2

Obr. 2. Praha-Malá Strana, dům čp. 35/III, bývalá Malostranská radnice. Detail z pohledu do Malostranského náměstí od severozápadu vytvořený Filipem a Františkem Hegerovými v roce 1794.

„nouzovou“ jednoduchou jehlancovou střechou, která je zachycena už na Huberově pohledovém plánu Prahy z roku 1769.⁶ V této podobě zřejmě setrvaly věže až do snesení roku 1826. V podobě bez bání nad střední věží jsou zachyceny na dvou pohledech od bratří Hegerů z roku 1794 (jeden od jihozápadu, druhý od severozápadu).⁷ Tato vyobrazení jsou v detailech odlišná a pravděpodobně přesnější než Dietzlerovo, pocházejí však z doby, kdy už střední věž byla zastřešena nízkou jehlancovou střechou a chyběly i prakticky všechny ozdobné ukončující prvky. V místech úžlabí jsou sice propustě pro odvod dešťové vody, chybějí ale všechny jehlance, vrcholové vázy i znaky věží. Výrazně odlišné jsou i proporce jednotlivých částí věží a štítů, odlišně je vykreslen také tektonický systém členění stěn. Mezitím došlo v roce 1784 ke sloučení pražských měst pod magistrát a Malostranská radnice tak přestala plnit svou funkci. Byla využívána fiskálním úřadem a od 20. století měla různá kulturní využití.

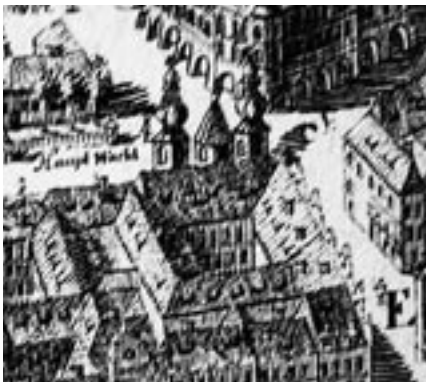
3

Obr. 3. Praha-Malá Strana, dům čp. 35/III, bývalá Malostranská radnice. Detail z ortografického pohledového plánu Prahy od Josefa Daniela Hubera z roku 1769.

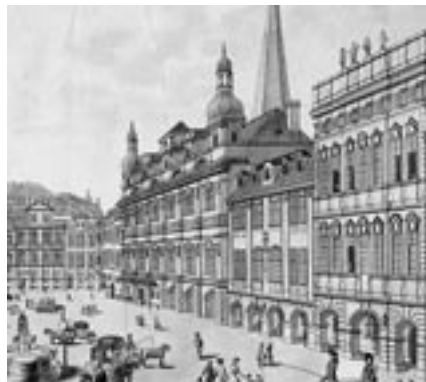
4

Obr. 4. Praha-Malá Strana, dům čp. 35/III, bývalá Malostranská radnice. Detail z pohledu do Malostranského náměstí od jihozápadu vytvořený Filipem a Františkem Hegerovými v roce 1794.

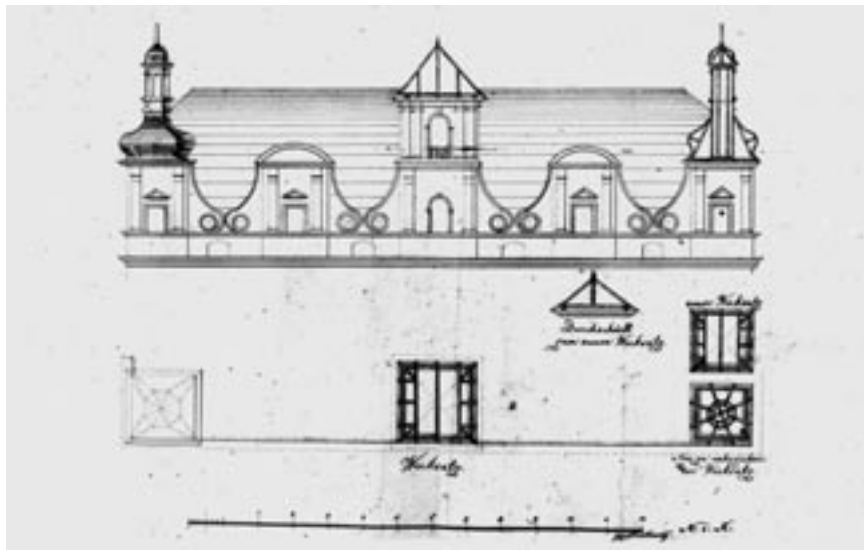
6

Obr. 5. Praha-Malá Strana, dům čp. 35/III, bývalá Malostranská radnice. Plán z roku 1825 vypracovaný k variantě 1, řešení havarijního stavu věží na Malostranské radnici, tedy ke stavbě úplně nových věží

Varianta 1 navrhovala zachování věží ve stávajícím tvaru a velikosti, což by však znamenalo kompletně nové zhotovení celé konstrukce. Rozpočet této varianty dosahoval výše 1050 zl. 22 1/12 kr. konvenční měny. K této variantě byl vypracován plán, označený jako „Plan Lit: A. über die Reparatur der beiden Seitenthürmeln und des mittleren Nothdaches ob dem kleinseitner Rathhause“ (Plán lit. A. na opravu obou bočních věžiček a střední nouzové střechy na Malostranské radnici). Tento plán byl nalezen v roce 1955 v archivu stavebního úřadu a v současné době je neznámý (ve stavebně-historickém průzkumu z roku 1965 se uvádí, že byl předán C. Merhoutovi).⁹ Ve fotoarchivu Národního památkového ústavu, ústředního pracoviště v Praze je však dochována jeho černobílá fotografická reprodukce.¹⁰ Právě tento plán byl v literatuře označován jako *zaměření z roku 1837*.¹¹ Jak vyplývá z výše uvedeného, byl plán zhotoven v roce 1825 a nejedná se vůbec o zaměření stávajícího stavu, nýbrž o plán zcela nové konstrukce, která se svým tvarem i technickým řešením mohla dosti lišit od předchozí.

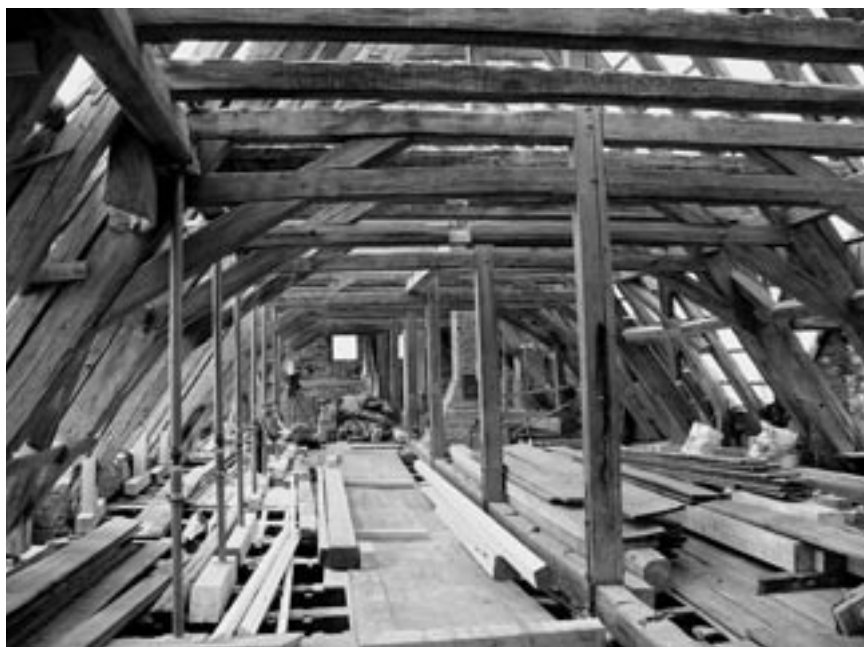
7

Obr. 7. Praha-Malá Strana, dům čp. 35/III, bývalá Malostranská radnice, celkový pohled do krovu od jihu. (Foto M. Panáček, 2007)

Hlavní konstrukce krovu je dodnes tvořena ucelenou řadou původních příčných vazeb číslovaných směrem od jihu od 1 do 39. Typologicky se jedná o kroevní krov se dvěma úrovněmi hambalků, nesený a podélně provázaný ležatou stolicí staršího typu, kdy pásy jsou přeplátovány i přes rozpěry a krokve. Velké příčné rozpětí bylo řešeno s použitím věšadel v plných příčných vaz-

bách nesoucích podélné vaznice pod horními hambalky a pomocí prahových vaznic vynášejících středy vazných trámů. Hambalky mají ozdobné okosení hran a na horní ploše dlabu pro zasazení lišt kryjících spáry záklopu. Tato konstrukce krovu byla dendrochronologicky datována skácením použitých stromů mezi roky 1615–1618.¹³ S konstrukcí krovu hlavní střechy souvisí i krovky tří sedlových vikýřů na východní straně střechy. Jejich jednoduché kroevní krovky s jednou úrovní hambalků nesených dvěma bočními stojatými stolicemi byly vyrobeny ze dřeva káceného v letech 1618/19.¹⁴

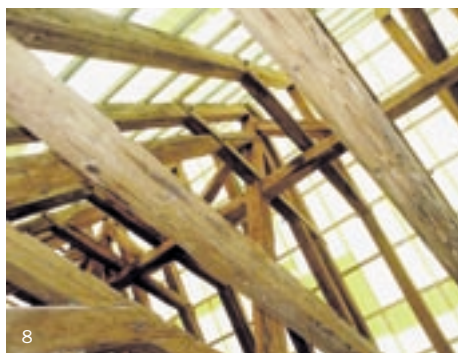
8

Obr. 8. Praha-Malá Strana, dům čp. 35/III, bývalá Malostranská radnice. Pohled od severu do horních částí jižní partie krovu. Vidět je spojení věšadlového sloupku s druhými hambalky, šikmými vzpěrami ve směru krokví a podélnou vaznicí podprájecí druhé hambalky. (Foto M. Panáček, 2007)

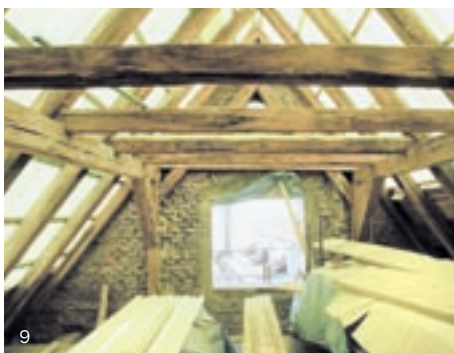
9

Obr. 9. Praha-Malá Strana, dům čp. 35/III, bývalá Malostranská radnice. Pohled od západu do krovu prostředního z trojice východních vikýřů. (Foto M. Panáček, 2007)

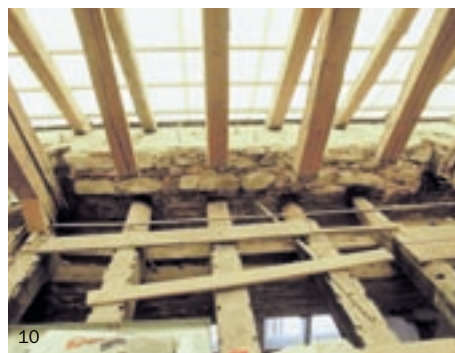
10

Obr. 10. Praha-Malá Strana, dům čp. 35/III, bývalá Malostranská radnice. Pohled od východu do západní části krovu mezi plnými příčnými vazbami č. 27 a 32. Dobře je vidět cca 60 cm vysoká nadezdívka nad původním uložením vazných trámů, otisky svislých trámů v místech plných vazeb související pravděpodobně s konstrukcí barokních vikýřů krytých štíty i podélné a příčné ztužení kovanými táhly a podložení zhlaví vazných (stropních) trámů podélným přízedním průvlakem. (Foto M. Panáček, 2007)

Na první pohled je zřejmé, že k výrazným změnám v konstrukci krovu došlo na západní straně. Nápadná je již mohutná, asi 60 cm vysoká kamenná nadezdívka ukrývající uložení krovu i paty příslušných šikmých prvků. V místech mezi vazbami 7–14, 18–23 a 27–32 jsou druhotně odříznuty první hambalky, které původně pokračovaly západním směrem a vyměněny jsou i spodní části

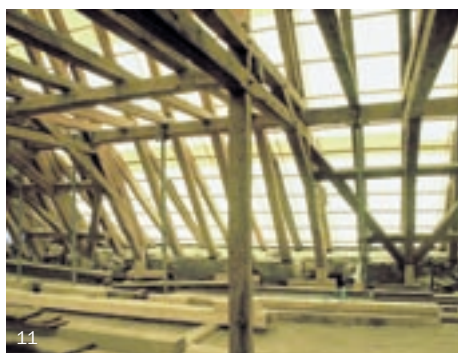
11

Obr. 11. Praha-Malá Strana, dům čp. 35/III, bývalá Malostranská radnice. Pohled od severovýchodu do střední části západní strany krovu do místa, kde mezi dvěma plnými příčnými vazbami č. 18 a 23 byl původně situován pravděpodobně sedlový vikýř, později nahrazený střední věží. Spodní části krokví s námětky a západní poloviny hambalků příslušných mezilehlých vazeb č. 19–22 byly novodobě doplněny po odstranění věží. (Foto M. Panáček, 2007)

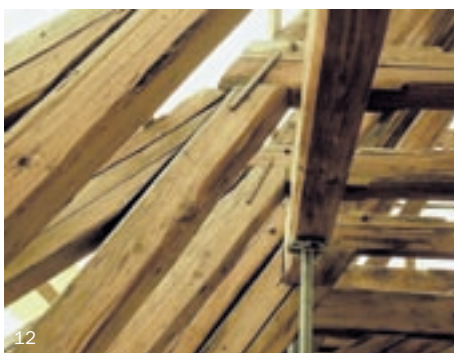
12

Obr. 12. Praha-Malá Strana, dům čp. 35/III, bývalá Malostranská radnice. Detail odřiznutých hambalků a novodobě doplněných spodků krokví a námětek u mezi-

lehlých vazeb mezi plnými příčnými vazbami č. 27 a 32, pohled od jihu. Hambalky mají ozdobně okosené spodní hrany a na horních plochách dlabu pro osazení krycích listů záklapového stropu. (Foto M. Panáček, 2007)

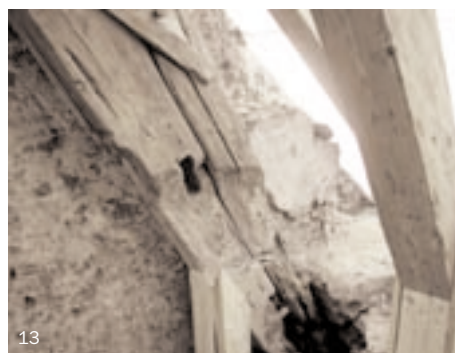
13

Obr. 13. Praha-Malá Strana, dům čp. 35/III, bývalá Malostranská radnice. Detail západního ležatého sloupku a krokve plně příčné vazby č. 1 s druhotným dlabem pro uložení základového trámu jihozápadní barokní věže, pohled od severovýchodu. Na zdivu štítu je zachovaná omítka z interiéru věže. (Foto J. Bláha, 2006)

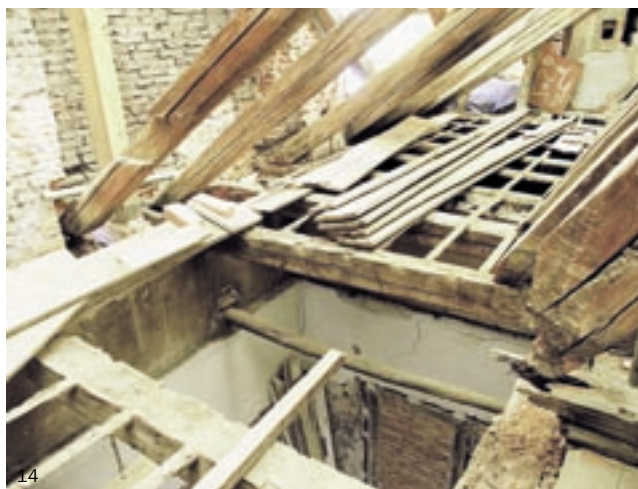
14

Obr. 14. *Praha-Malá Strana, dům čp. 35/III, bývalá Malostranská radnice. Pohled od severozápadu do prostoru severovýchodní věže. Na námětku, krokvi a ležatém sloupku plné příčné vazby č. 36 jsou drubotné dlabky pro umístění základové konstrukce věže. (Foto M. Panáček, 2007)*

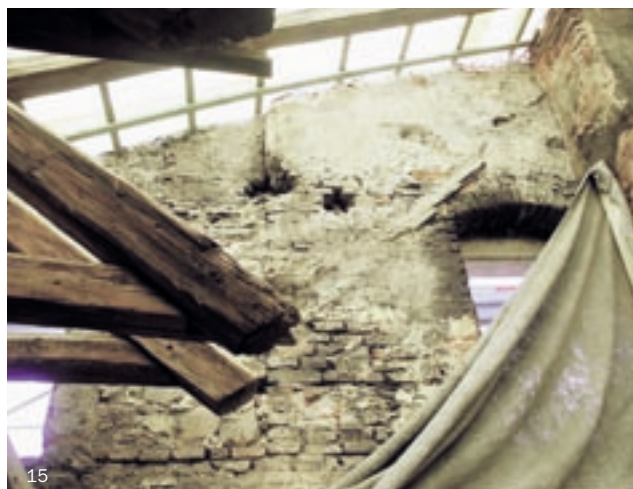
15

Obr. 15. *Praha-Malá Strana, dům čp. 35/III, bývalá Malostranská radnice. Pohled od jihu do prostoru severovýchodní věže. Vidět je otisk skryté pultové stříšky vložené po odstranění věžní bání. (Foto M. Panáček, 2007)*

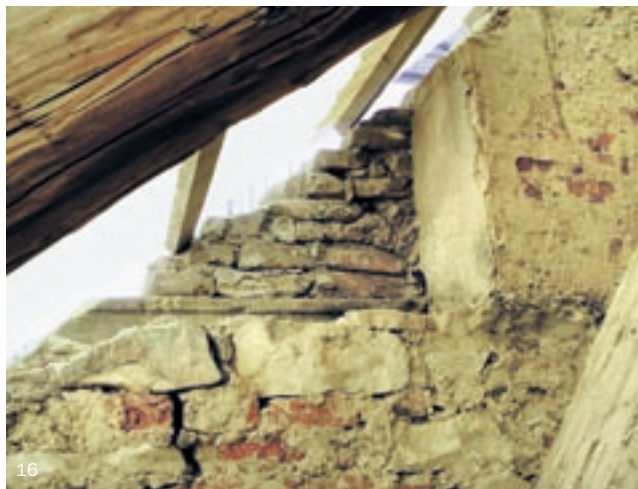
16

Obr. 16. *Praha-Malá Strana, dům čp. 35/III, bývalá Malostranská radnice, detail západní paty severního štítu se zbytky okenního otvoru barokní věže, pohled od jihu. (Foto M. Panáček, 2007)*

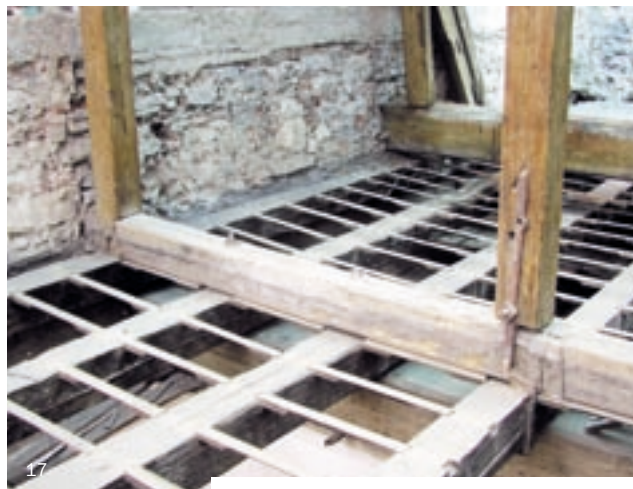
17

Obr. 17. *Praha-Malá Strana, dům čp. 35/III, bývalá Malostranská radnice. Severní část krovu s odhalenými lištami záklopového stropu a patami věšadlových sloupků zaplátovaných do prahové vaznice. Vlivem statických deformací krovu byly tyto spoje poškozeny a musely být nahrazeny kovanými táhly. Ze stejného důvodu byl pod středy vazných (stropních) trámů vložen podélný průvlak a východní sloupky plných příčných vazeb přes krátké sloupky podepřeny mohutným podélným trámem. (Foto J. Bláha, 2006).*

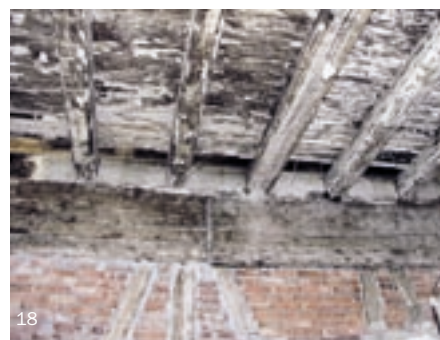
18

Obr. 18. *Praha-Malá Strana, dům čp. 35/III, bývalá Malostranská radnice. druhá místnost od severu ve druhém patře u západního průčelí, pohled od západu na zdvojený podélný průvlak pod středy vazných (stropních) trámů podpíraný hrázděnou příčkou. (Foto M. Panáček, 2007)*

leného na 4 x 60° a 4 x 30°. Diagonální strany bání tak byly kratší než ortogonální. Krov v té době již mohl být značně poškozen zatékáním, přesto nebyl kvalifikovaně opraven. Uhníla zhlaví vazných trámů byla tehdy a později znovu podepřena přízedními průvlakly, uhníla zhlaví vzpěr a krokví byla zkrácena a opřena o nadezdívku. Strop byl po nějaké době uprostřed rozpětí podepřen trámovými rošty hrázděných přiček.
