# Prezentace zříceniny hradu Kamýku nad Vltavou

ANOTACE: Článek prezentuje strategii a filozofii konzervace a prezentace hradu Kamýku nad Vltavou (okres Příbram), včetně výsledků nezbytného předstihového archeologického výzkumu. Tento královský hrad je dnes jedním z nejautentičtější dochovaných českých hradů s obvodovou zástavbou, stavebního typu z doby posledních Přemyslovců. Jmenovatelem provedených prací bylo re-spektování a uchování autenticity památky a její vypovídací schopnosti jako historického pramene, a to jak v nadzemních konstrukcích, tak v archeologizovaných situacích.

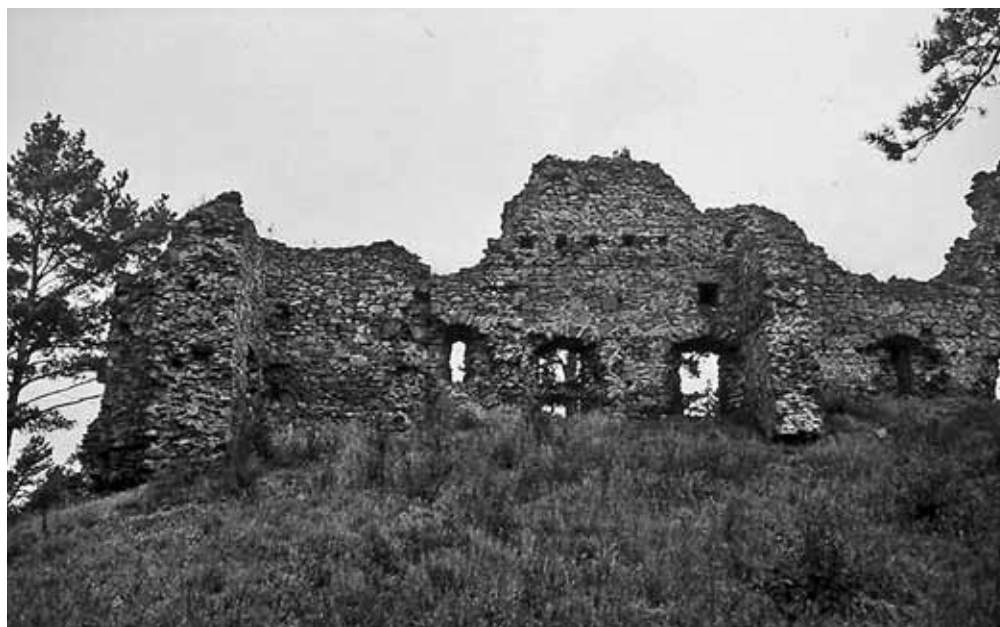
1

**Obr. 1.** Kamýk nad Vltavou (okres Příbram), hrad, část interiéru jižního palácového křídla zadního hradu a torzo vstupní věže, pohled z koruny okružního valu. (Foto Tomáš Durdík, 1973)

Jak již bylo uvedeno, hrad se dochoval ve formě zříceniny, tedy stavby v procesu archeologizace, což pochopitelně determinuje možnosti zacházení s ním. Stav dochování všech částí rozsáhlého areálu je rozličný. Vysoké zdívo (až do úrovně prvního patra) charakterizuje zadní hrad (obr. 1). Přední hrad, kde se nad úrovní terénu zdívo vyskytuje pouze sporadicky, je dochován ve formě velmi dobře čitelných terénních reliktů. Vnější opevnění

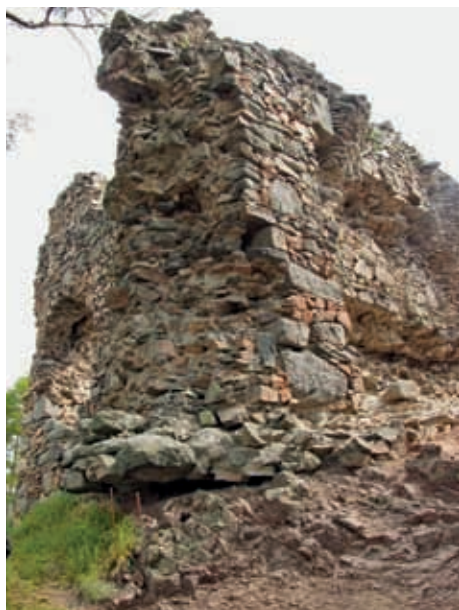
2

**Obr. 2.** Kamýk nad Vltavou (okres Příbram), hrad, zánik historického nadloží i části podloží až pod základovou spáru zdiva v čelní části brány zadního hradu (sonda 2). (Foto Jaroslav O. Nedbal, 2010)

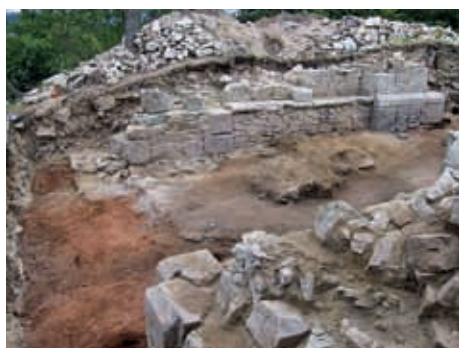
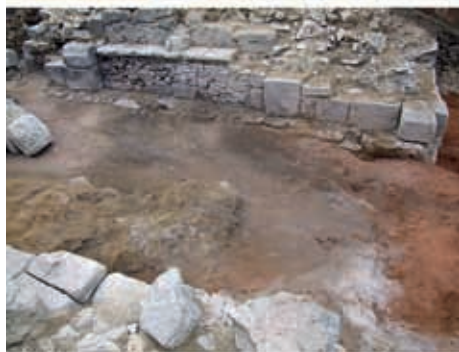
**Obr. 3.** Kamýk nad Vltavou (okres Příbram), hrad, sonda 3 odkrývající bránu předního hradu. Nahoře severní, dole jižní strana průjezdu po dokončení výzkumu. (Foto Sylwester Chmielowiec, 2010)

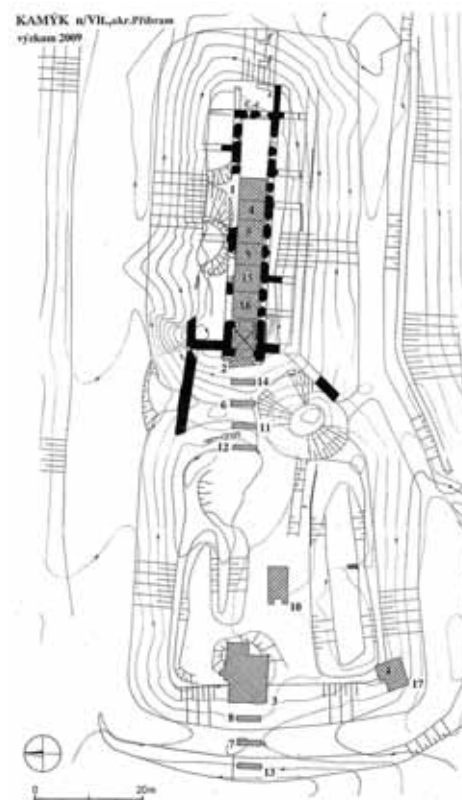
5

Obr. 5. Kamýk nad Vltavou (okres Příbram), hrad, přehled archeologicky zkoumaných ploch. (Kresba Jana Minářčiková)

zkum, realizovaný Archeologickým ústavem AV ČR, v. v. i., ve spolupráci se společností ARCHAIA Praha, o. p. s. (obr. 5). Tento výzkum<sup>6</sup> přinesl mimořádně závažné poznatky a odpověděl na četné nejasné otázky, zároveň ovšem zákonitě otevřel i mnohé další. Výběr a rozsah zkoumaných ploch tak nebyl v žádném případě dán potřebami poznání hradu (výzkum motivovaný pouze badatelským poznáním by nepochybně probíhal zcela odlišným a vůči hradu jistě i šetrnějším způsobem). Striktní omezení předstihového archeologického výzkumu na požadavky projektanta a investora, respektive pouze na zásahy do terénu postižené plochy, mělo i určitý rozpaky odborníků budící dopad. Ve značné části sond nebylo dosaženo podloží. Například zastavení výzkumu na požadované úrovni v nádvoří za branou zadního hradu znamenalo, že zde na úroveň podloží zůstalo zachováno pouze 10 cm velmi kvalitních archeologických situací. I přes následný požadavek jejich překrytí při památkových úpravách jsou reálné šance na jejich přežití v lepším případě nevelké.

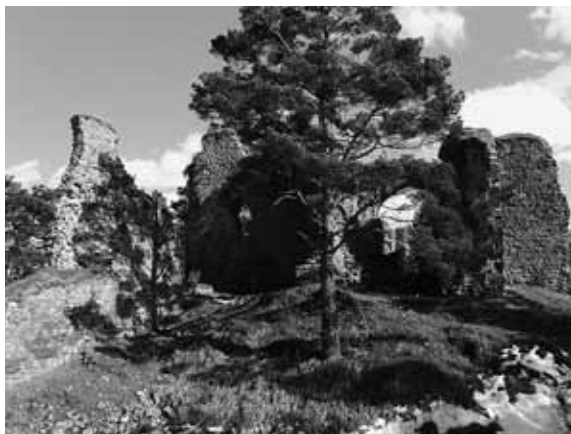
6

**Obr. 6.** Kamýk nad Vltavou (okres Příbram), hrad, pohled na čelo zadního hradu s branou od západu, stav po konzervaci. (Foto Václav Gírša, 2010)

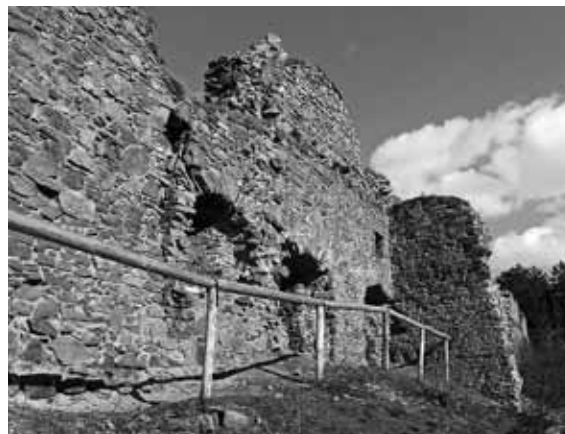
7

**Obr. 7.** Kamýk nad Vltavou (okres Příbram), hrad, vnitřní stěna jižního paláce zadního hradu, stav po konzervaci. (Foto Václav Gírša, 2010)

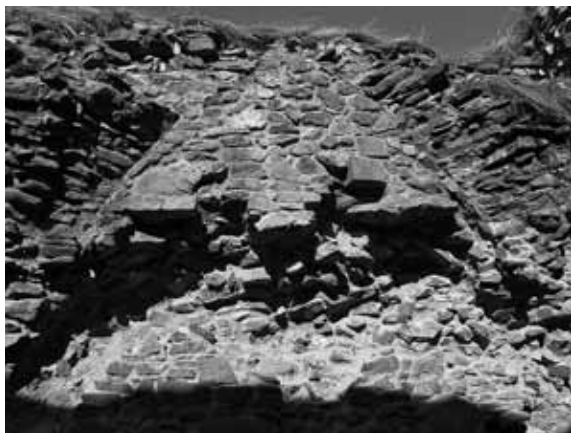
8

**Obr. 8.** Kamýk nad Vltavou (okres Příbram), hrad, detail stěny průjezdu vstupní brány zadního hradu s náběhy zřícené klenební konstrukce a negativy vytržených prvků sedilů, stav po konzervaci. (Foto Václav Gírša, 2010)

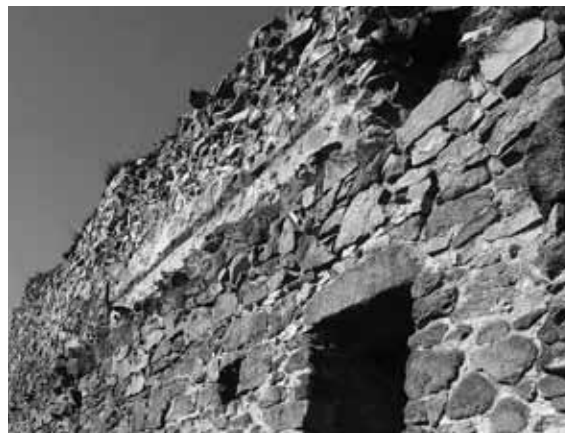
9

**Obr. 9.** Kamýk nad Vltavou (okres Příbram), hrad, detail zdíva vnitřní stěny jižního paláce zadního hradu s otisky trámů zateplení místnosti v 1. patře, stav po konzervaci. (Foto Václav Gírša, 2010)

podle fotodokumentace staršího stavu, kdy ještě byl v této části zachován větší rozsah kamenného zdíva. Součástí záchranných prací byla též stabilizace reziduí s otisky srubové místnosti v horních partiích vnitřní stěny jižní palácové zástavby (obr. 9) a konzervace ploch vzácných středověkých omítek, zachovaných v relativně velké ploše na torzu hradby uzavírající příkop na jihozápadní straně před vstupní branou.
