Výsledky stavebně-historických průzkumů fasád zámku Jánský Vrch (okres Jeseník)

ANOTACE: V letech 2002–2008 byla provedena rekonstrukce fasád zámku Jánský Vrch v Javorníku. Souběžně s obnovou byl po jednotlivých etapách realizován podrobný stavebně-historický průzkum, který postupně dokumentoval nálezy fragmentů malované fasády s iluzivními prvky lizén, okenních šambrán, říms a pilastrů. Malované fasády zámku vznikly při rozsáhlé pozdně barokní přestavbě za biskupa Filipa Gottharda Schaffgotsche po roce 1766. Na základě nálezů došlo k obnovení malby na fasádách.

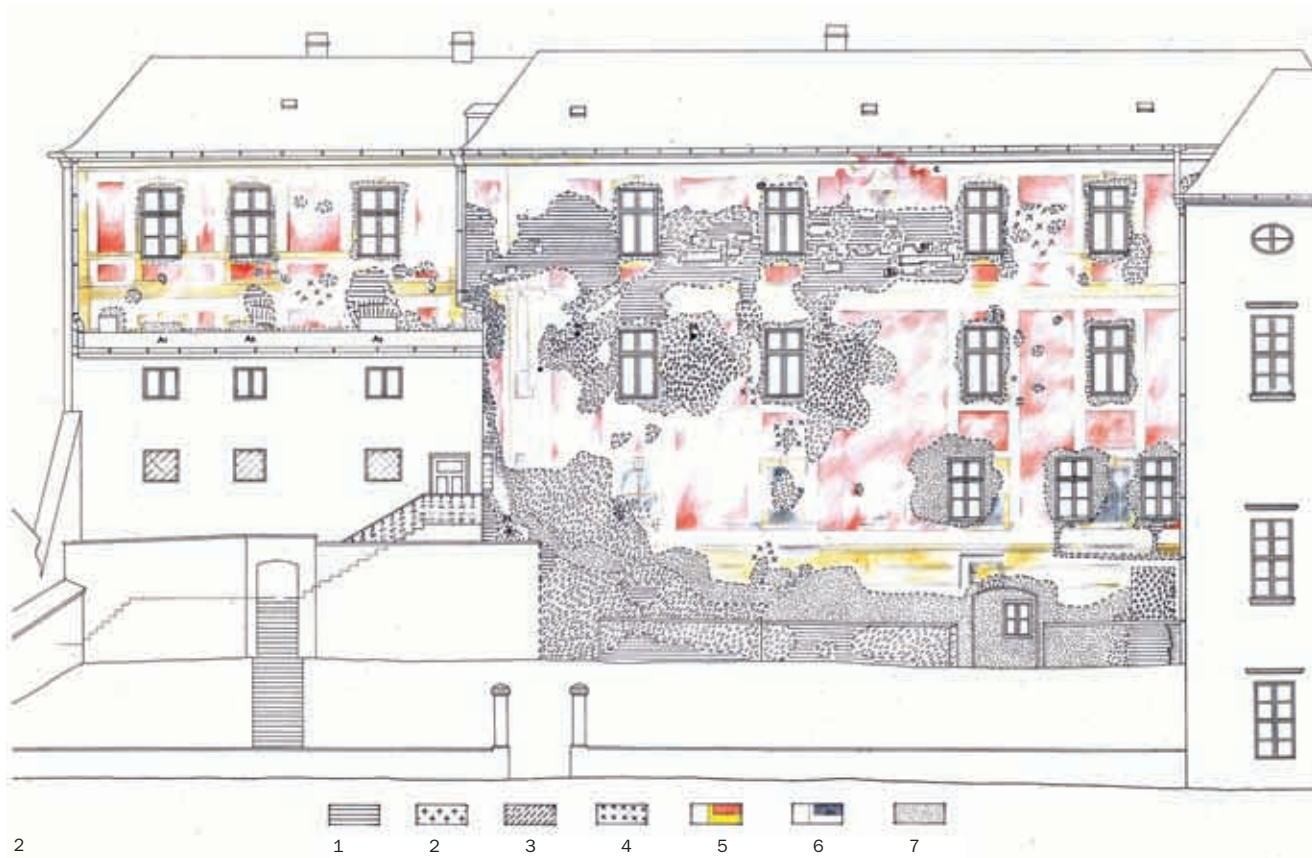
Obr. 2. Javorník (okres Jeseník), zámek Jánkový Vrch, východní průčelí s dokumentací a analýzou omítek, 2005.

Legenda: 1 – odhalené zdivo, 2 – pozdněgotická omítka, 3 – odhalená jádrová vrstva omítky bez povrchu, 4 – odpouklé partie omítek, 5 – pozdněbarokní vrstva omítky s fragmenty malované architektonické výzdoby, 6 – stopy empírové malované fasády ze začátku 19. století, 7 – novodobé omítky, A1–A3 – zazděná okna, B1–B2 – kamenická značka na druhotně použitém žulovém článku, C –

fragment malovaného znaku vratislavského biskupa Schaff-gotsche, D1–D3 – zazděný kuláč ve fasádě – pozůstatek původního lešení.

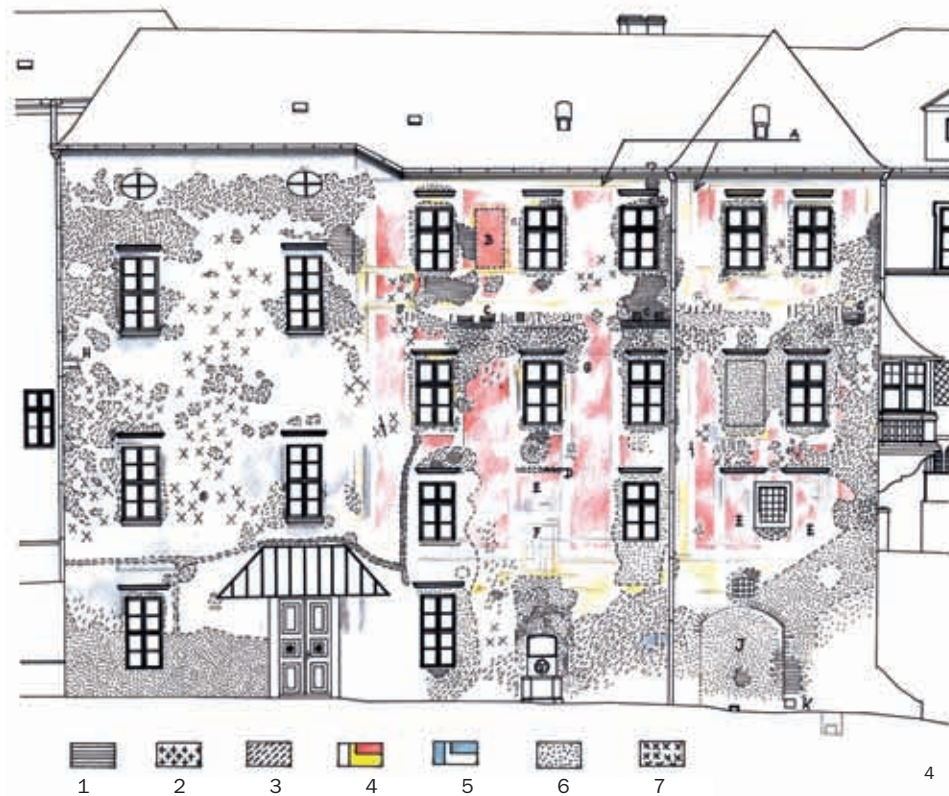
Obr. 4. Javorník (okres Jeseník), zámek Jánkový Vrch, východní průčelí hlavního schodiště a přilehlé části takzvané branské budovy. Dokumentace a analýza omítek v průběhu rekonstrukce, 2006.

Legenda: 1 – odhalené zdivo, 2 – pozdněgotické omítky, 3 – odhalená jádrová vrstva omítky bez povrchu, 4 – pozdněbarokní vrstva omítky s fragmenty malované fasády, 5 – zbytky klasicistní malované fasády, 6 – novodobé omítky, 7 – odpouklé partie omítek. A – stopy 1. fáze pozdněbarokní fasády, B – zazděné okno, překryté pozdněbarokní malovanou fasádou, C – fragment původního ochozu (pozednice), D – zubelnatělý trámek v omítce, E – fragment klasicistního malovaného okna, F – fragment pozdněbarok-

ního malovaného okna, G – rysky v omítce, překryté malovanou fasádou, H – druhotně použité kamenické prvky, J – pozdněgotická brána, K – točnice padacího mostu

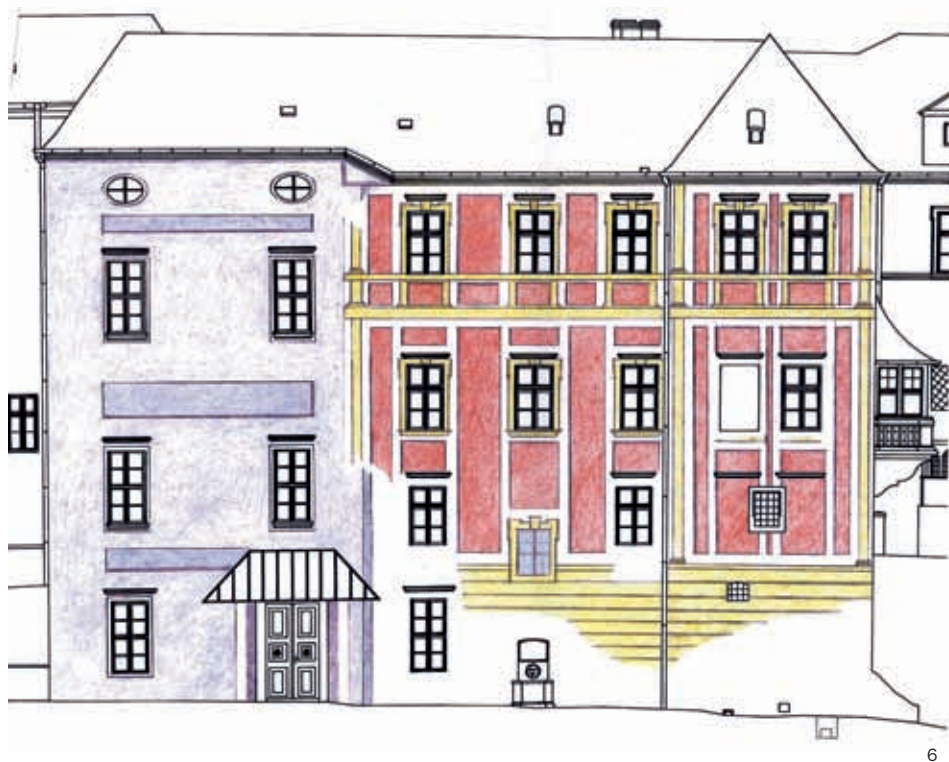
Obr. 5. Javorník (okres Jeseník), zámek Jánský Vrch, východní průčelí hlavního schodiště a přilehlé části takzvané branské budovy. Rekonstrukce malované výzdoby, 2006.

Legenda: 1 – odhalené zdivo, 2 – pozdněgotické omítka, 3 – zbytky klasicistní malované fasády, 4 – odpouklé partie

omítky, 5 – odhalená jádrová vrstva omítky bez povrchu, 6 – pozdněbarokní vrstva omítky s fragmenty malované fasády, 7 – novodobé omítky. A – stopy 1. fáze pozdněbarokní malované fasády, B – fragment iluzivního pozdně barokního okna, C – otisk pozdně barokního arkýře, D – zazděná malovaná okenní ostění, E – pozdně gotický trámový věnec, F – fragment pozdně gotického okenního ostění, G – zazděný vstup do původní výpadové chodby z parkánu.

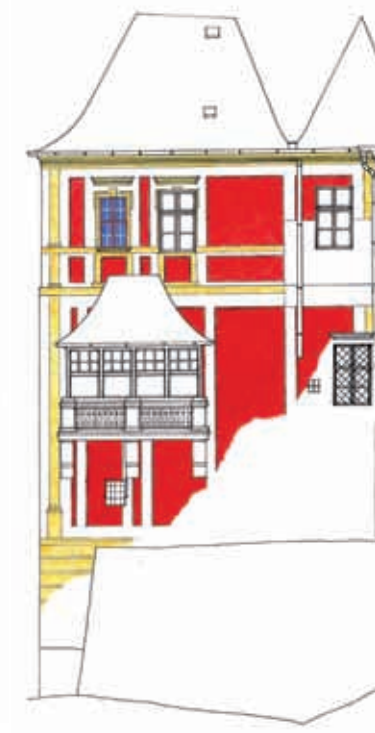
Obr. 7. Javorník (okres Jeseník), zámek Jánský Vrch, severní průčelí takzvané branské budovy. Rekonstrukce malované výzdoby, 2007.

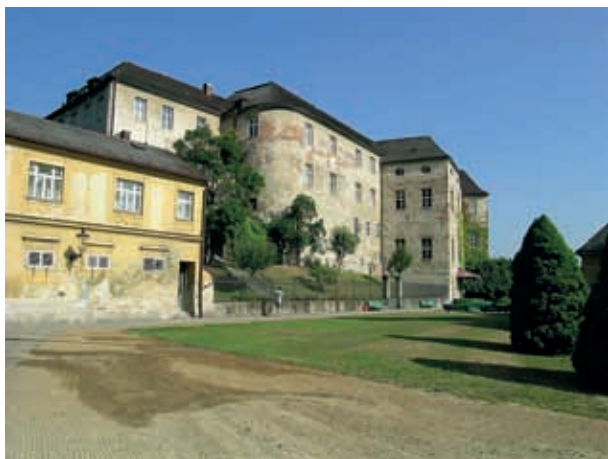
10

Obr. 10. Javorník (okres Jeseník), zámek Jánův Vrch, pohled od vstupní terasy. Stav před obnovou, 2004.

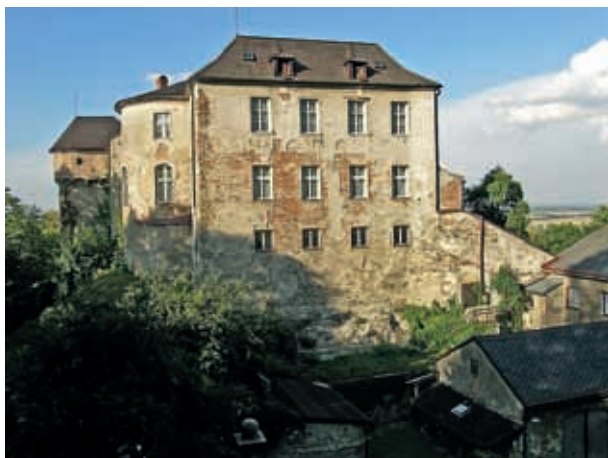
12

Obr. 12. Javorník (okres Jeseník), zámek Jánův Vrch, pohled od jihu. Stav před obnovou, 2004.

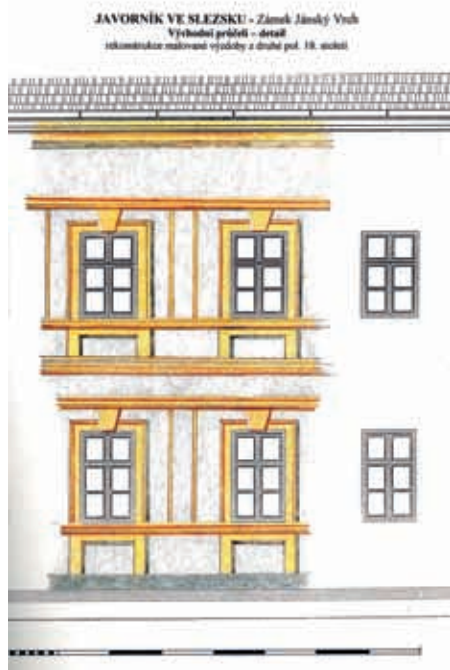
14

Obr. 14. Javorník (okres Jeseník), zámek Jánův Vrch, rekonstrukce malované výzdoby na dolním nádvoří, 2003.

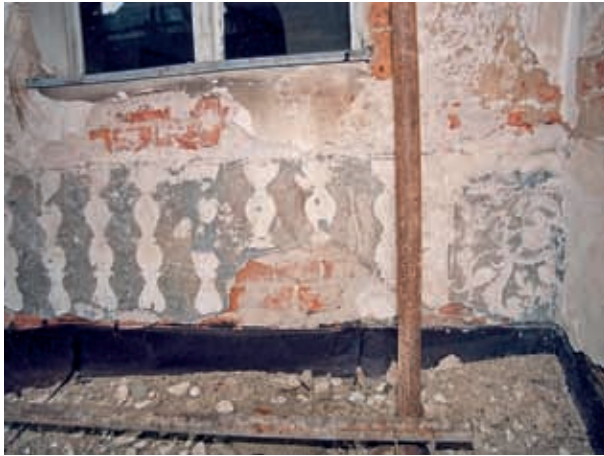
17

Obr. 17. Javorník (okres Jeseník), zámek Jánský Vrch, dolní nádvoří, detail sgrafita po odkrytí v rámci průzkumu, 2003.

19 Sgrafito bylo neopatrností pracovníků prováděcí stavební firmy zničeno, ale později nahrazeno replikou podle dokumentace. Viz náleзовou zprávu *Jánský Vrch, zámek. Stavebně-historický průzkum fasád dolního nádvoří*, Olomouc 2003, archiv NPÚ – ÚOP v Olomouci.

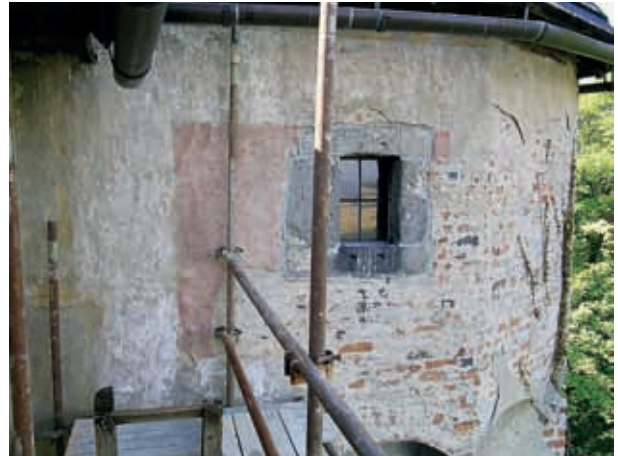
18

Obr. 18. Javorník (okres Jeseník), zámek Jánský Vrch, severozápadní flankovací věžice, severní fasáda, detail v úrovni původního obranného patra s fragmenty pozdně barokní malby v pohledu z lešení, 2004.

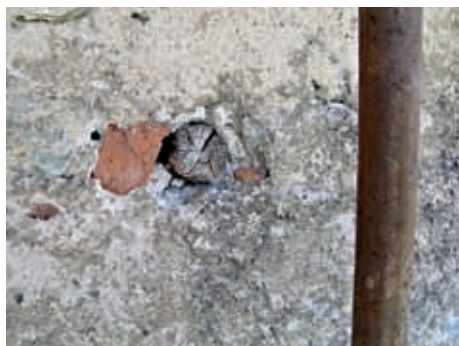
19

Obr. 19. Javorník (okres Jeseník), zámek Jánský Vrch, palác, východní průčelí, detail středověké omítky a zazděného lešeníového kuláče v pohledu z lešení, 2005.

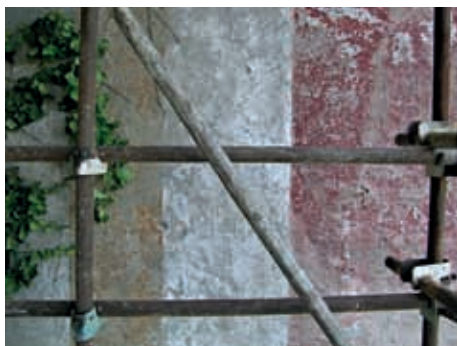
20

Obr. 20. Javorník (okres Jeseník), zámek Jánský Vrch, severozápadní flankovací věžice, severní fasáda, detail s fragmenty pozdně barokní malby v pohledu z lešení, 2004.

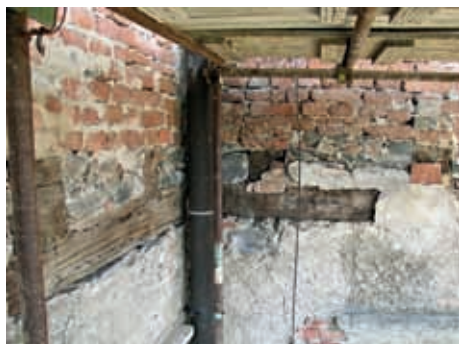
21

Obr. 21. Javorník (okres Jeseník), zámek Jánský Vrch, branská budova, průčelí, detail trámového věnce (pozůstatku středověkého ochozu) v pohledu z lešení, 2006.

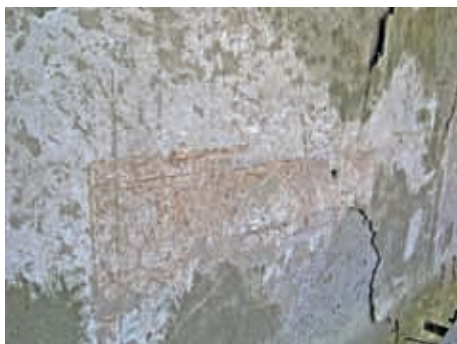
22

Obr. 22. Javorník (okres Jeseník), zámek Jánský Vrch, palác, východní průčelí, detail omítky s fragmentem malovaného okna v pohledu z lešení, 2005.

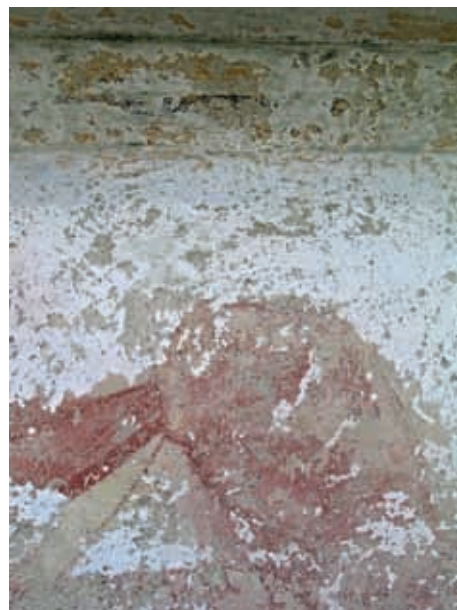
23

a částí klenoty) byl v průběhu čištění objeven pod korunní římsou. Omítka se v této partii zachovala pouze do úrovně asi 1,5 m pod korunní římsou, a větší část znaku tedy zcela zanikla. Rozměry erbu byly značné. Jedinou měřitelnou mírou byla šířka mezi uzly pláště, kde činila asi 2,5 m, přičemž předpokládaná výška byla asi 3 m. I když čitelnost fragmentu byla velmi nízká, lze se na základě analogií s jistotou domnívat, že se jednalo o znak stavebníka vratislavského biskupa Filipa Gottharda Schaffgotsche.

Obr. 23. Javorník (okres Jeseník), zámek Jánský Vrch, palác, východní průčelí, detail omítky s fragmentem malovaného erbu pod korunní římsou v pohledu z lešení, 2005.

a stínování jednotlivých prvků, které se beztak na očistěných fragmentech až na nepatrné zbytky nedochovalo. Systém architektonických prvků byl v četných opadaných partiích doplněn novou malbou, jež byla s dochovanými částmi plošně scelelena lazurním nátěrem. Na východním průčelí byl rekonstruován znak biskupa Schaffgotsche.
