Objev hvozduvalachu v Semíně u Přelouče

Pavel JÁKL

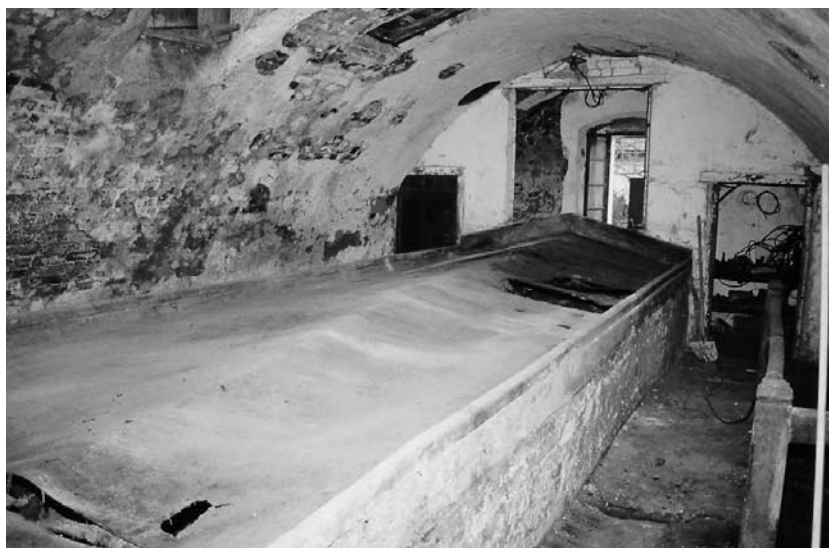
Obr. 3. Semín (okres Pardubice), pivovar, soustava kalorifer v prostoru pod liskami valachu. (Foto Miroslav Anger, 8. 11. 2003)

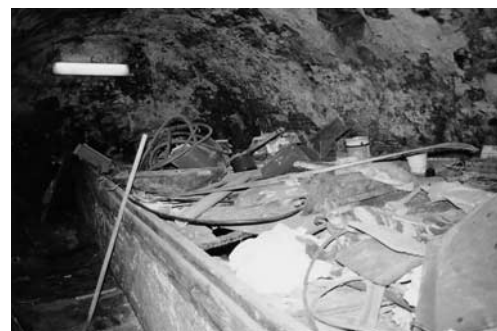
Obr. 1. Semín (okres Pardubice), pivovar, hvozduvalach po vyklizení. Vpravo schody do psinku. Vlevo nahoře odvětrávací průduchy. (Foto Miroslav Anger, 8. 11. 2003)

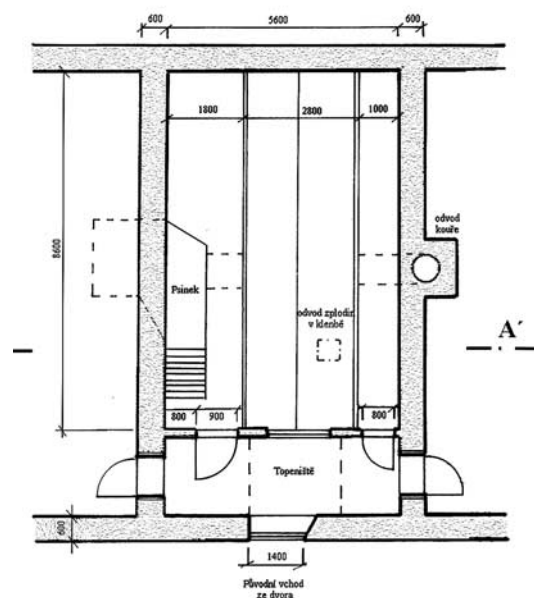
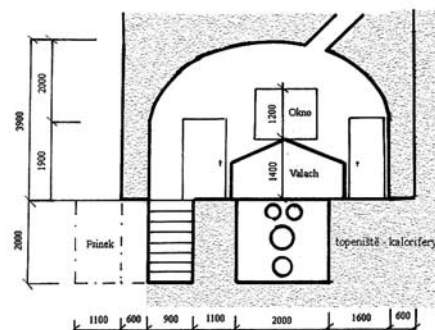
Hvozdivý valach - pivovar Semín 2003

Valach zaujímá hlavní část hvozdu. Je téměř 9 m dlouhý a přes 2,5 m široký, přičemž výhřevná plocha činí zhruba 24 m². Boky jsou postaveny z cihel a omítnuty. Okraje a korunu valachu tvoří dřevěná obruba. Líska je ve svém středu zvednutá a takto vzniklý hřeben ji dělí na dvě části. Sušicí plocha tím získává stanovitý charakter. Základem lísky je železný rošt, který nese masivní perforované pláty z ocelového plechu, ve spojích zesílené manžetou a k sobě snýtované. Části nosného roštu i lísky jsou zrezavělé a spadlé do podlísčí. Pod lískou je umístěna složitá soustava železných rour – kaloriferů, upevněných na cihlových fundamentech. Ani ty nejsou zcela zachovány, zub času a neodbytná korozí vykonaly své. Roury rozváděly teplo a spaliny z topeniště po celém prostoru hvozdu. Hlavní kouřovod je veden při zemi, zespodu šikmo od topeniště. Na opačné straně lísky je až těsně po ni veden druhý kouřovod, který sloužil k dotahování sušeného sladu. Semínský valach spojoval funkci klasického dvojlískového hvozdu v jedné lísce, kdy obsluha musela přemísťovat slad po celé délce lísky tak, aby od její nejchladnější části (kde se zrno odsoušelo nejpomaleji) dospěl k místu s větší výhřevností. Manipulace se sladem vyžadovala od hvozdy nemalou zkušenost a fortel, což je ještě patrnější, pokud si uvědomíme, že veškerá činnost na valachu probíhala ručně, jen za pomoci dřevěných limp¹ nebo lopat.

řez A-A'

Obr. 4. Semín (okres Pardubice), pivovar, půdorys a řez hvozdivým valachem. (Kresba Miroslav Anger jr.)
